Comisión de Investigación
de Accidentes e Incidentes
de Aviación Civil

INFORME TÉCNICO

A-048/2001

Accidente ocurrido el día 29 de agosto de 2001 a la aeronave CASA CN-235 matrícula EC-FBC, en las proximidades del Aeropuerto de Málaga (Málaga)

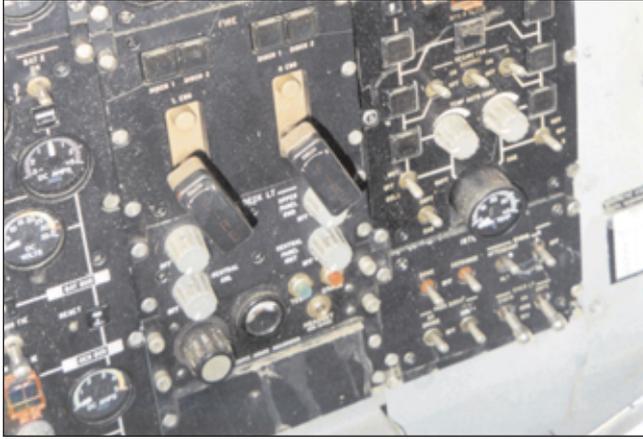
Palancas de FIRE, FH, tiradas y giradas a la izquierda las de los dos motores L y R.

La posición de los interruptores estaba en su mayoría en las posiciones de vuelo, excepto la posición de las palancas FH, que indicaban motores

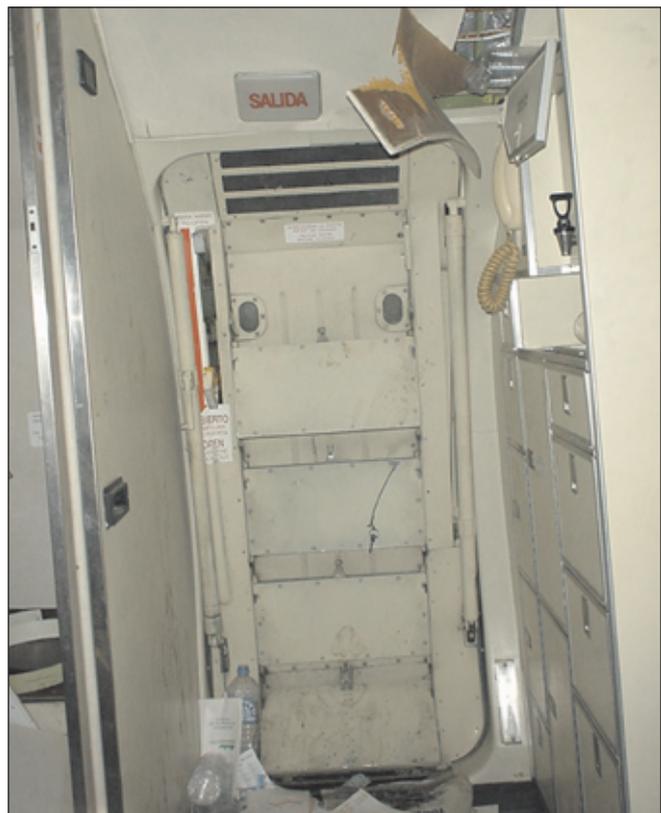
El rescate y evacuación de los pasajeros de las filas delanteras fue más difícil y lento. Los bomberos ampliaron la rotura lateral del fuselaje para intentar sacar los asientos amontonados en la parte delantera de cabina y dejar libres a todos los pasajeros, antes de poder concluir la evacuación de éstos.

Cuando los investigadores llegaron al lugar del evento se encontraban abiertas, además de la salida de emergencia trasera derecha, las dos salidas delanteras (la puerta derecha de tripulación y la salida de emergencia izquierda) y permanecía cerrada y atascada la puerta de pasajeros trasera izquierda, que no pudo ser abierta pese a que se intentó.

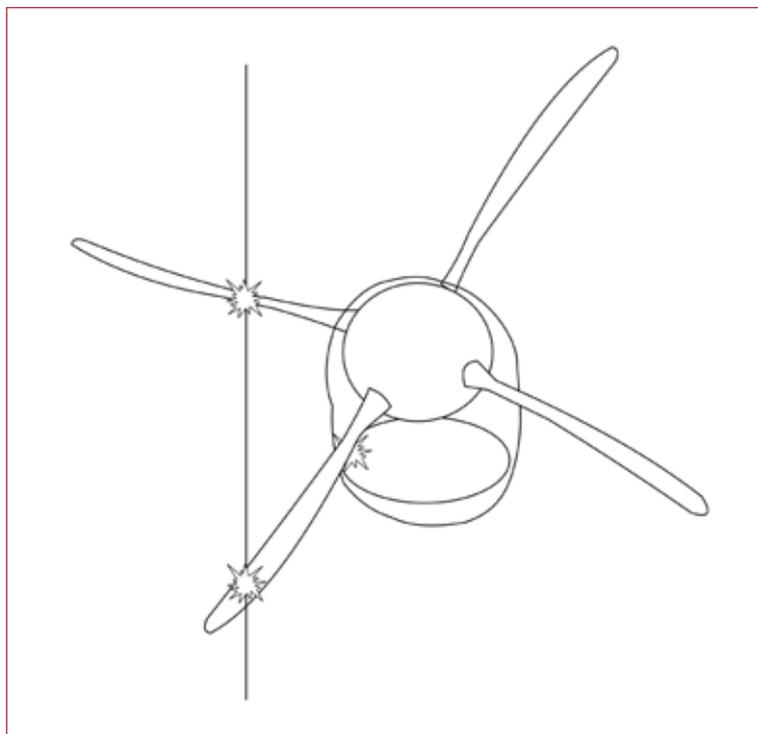
1.16.1.1. Hélice izquierda S/N 890548

El cono de hélice estaba casi intacto, excepto la mayor abertura de la boca de sujeción de la pala desprendida, la n.º 3. La chapa mamparo trasera tenía deformaciones producidas por contacto de las palas 3 y 4.

Dos de las palas presentaban un impacto en su borde de ataque, una de ellas también en borde de salida, que en su posición original quedan verticalmente alineados y también en línea con la deformación sufrida por la tobera de entrada de aire al motor y separador de partículas, IPS. Estos daños concuerdan con un impacto con el poste vertical de una baliza de iluminación, e indican que la hélice estaba parada en su giro, es decir en bandera.

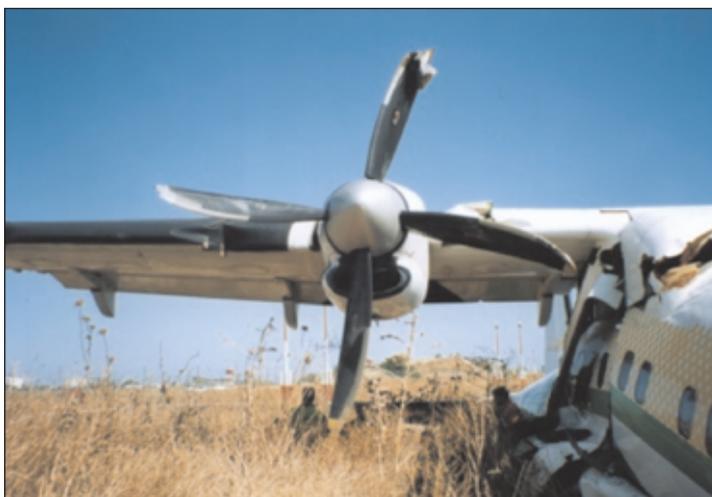
Buje de la hélice: P/N 782501-7 (SK118084), S/N 1350, cojinetes de salida de palas 3 y 4 rotos, brazo interior de palas 3 y 4 dañados. Los cuatro cojinetes de las cabezas de las palas tenían distintos grados de marcas por compresión. El actuador se desmontó del buje.

Actuador de cambio de paso: P/N 790199-3, S/N 890540, extremo del eje roto por detrás de la horquilla de orejetas de cambio de paso. Parte posterior de la placa de rozamiento u orejeta n.º 4 rota. Pestaña del actuador sobre la cara frontal de la junta de la horquilla. Posición medida del cilindro del actuador: 3,937 pulgadas, posición entre baja y media potencia correspondiente a un paso de palas de 30 a 32° de «pitch» o ángulo de ataque de palas.

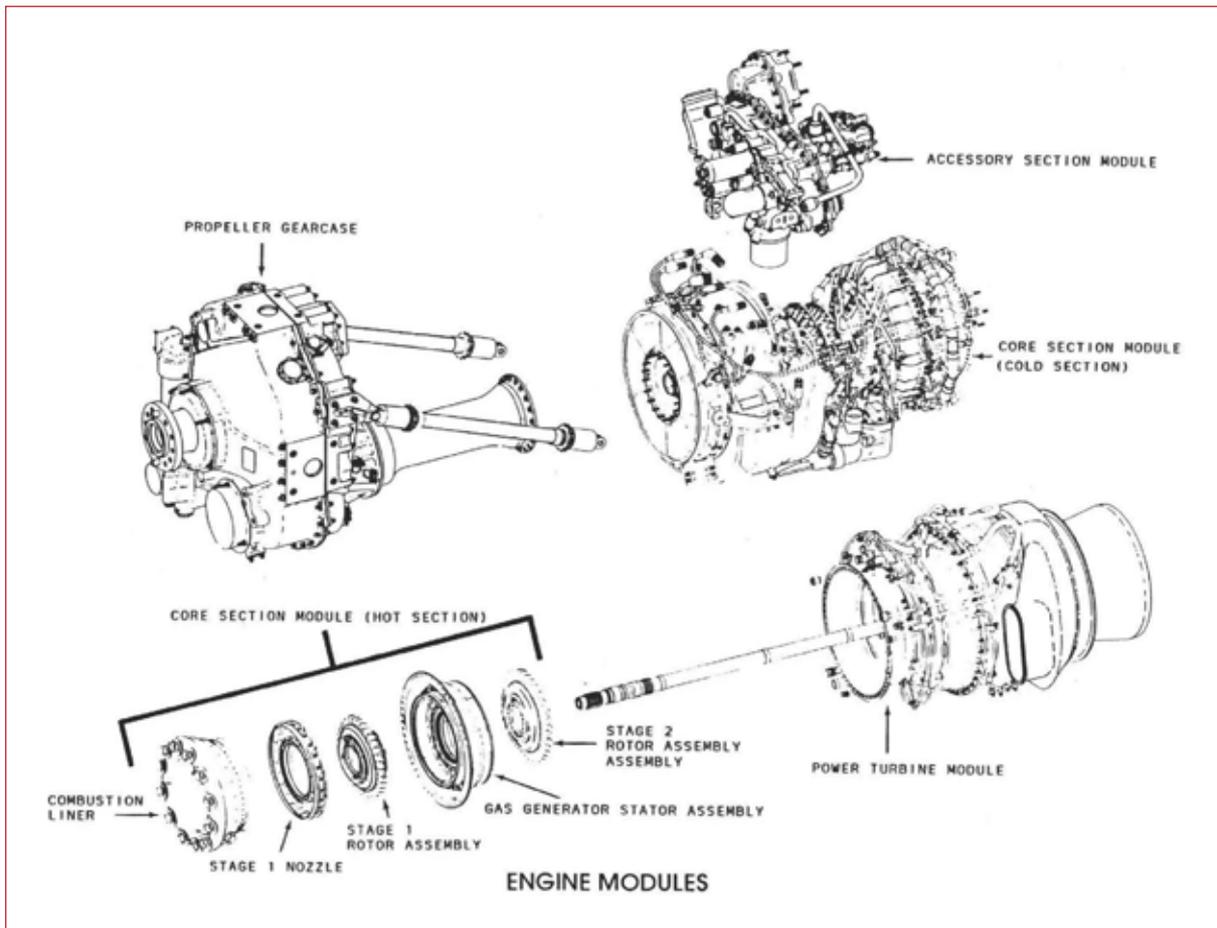
El examen de los álabes de la cuarta y última etapa de turbina, a través de la tobera no mostró daños en los bordes de salida de estos álabes y parecían estar en buenas condiciones. El eje de la turbina de potencia podía girarse libremente, sin ruidos inusuales, mediante el giro del eje de salida a hélice de la PGB, indicando además integridad mecánica y continuidad entre el eje de salida, a través de la PGB y con el eje de turbina.

A través del eje radial, A, de potencia a la caja de accesorios, se podía girar libremente el eje del generador de gas, compresor y turbina de gas, sin ruidos inusuales, indicando integridad mecánica y continuidad entre el eje A, compresor y turbina de gas. Se comprobó que el eje radial A también tenía continuidad y giraba a la unidad de control de combustible, HMU, alternador y el generador de corriente continua.

El visor de nivel de aceite indicaba justo por debajo del lleno y había pequeñas manchas de aceite en el lado derecho del motor. El filtro de aceite se abrió encontrándose limpio y no había aceite en el cuenco de éste, situado en la parte superior del motor. El chip detector no dio continuidad eléctrica. Se tomó una muestra de aceite del depósito principal quitando el tapón de vaciado o del cárter, para posterior análisis. Se abrieron las seis rejillas filtro del colector de la bomba de aceite, 5 de ellas estaban limpias y sólo en una de ellas se encontraron dos pequeños trozos de restos de carbón.

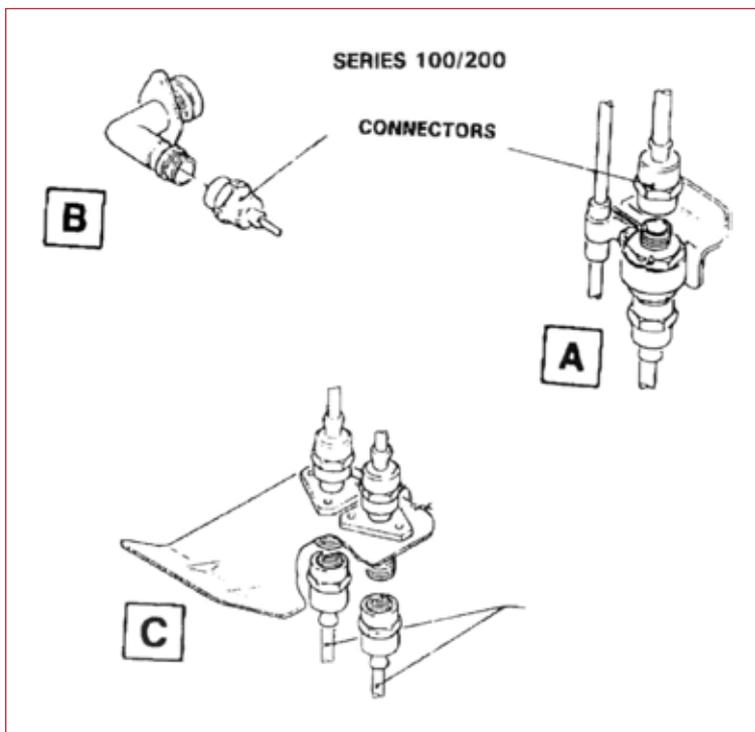
Con mecheros eléctricos aplicados sobre el hilo detector, a una escala más local que el horno, a distintas temperaturas y afectando a distintas longitudes de hilo, se obtuvieron avisos de fuego en el entorno de las condiciones nominales de las variables Temperatura, Tiempo y Longitud de hilo afectado, así como su desaparición al enfriar el hilo.

Se probó también contaminando conectores e hilo con combustible y aceite sin que se produjese aviso de fallo o fuego en ninguno de los sistemas. El hilo y los conectores no eran por tanto sensibles a la contaminación con combustible ni con aceites.

También se probó con agua dulce y/o destilada, en este caso y para ambos sistemas izquierdo y derecho se pudieron reproducir avisos de fuego en unas condiciones y con unas características que presentan grandes similitudes con el vuelo del evento.

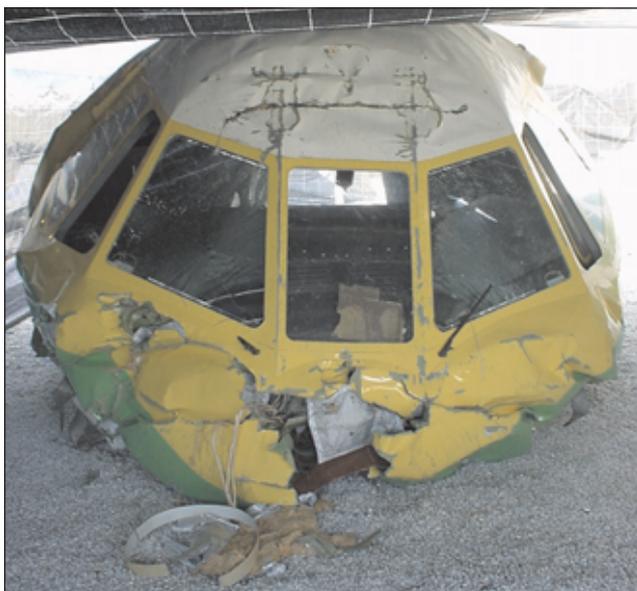
La proa y fuselaje delantero hasta las cuadernas de la 18 a la 20 presentaban una desaparición parcial de su parte inferior y un aplastamiento longitudinal hacia atrás hasta la zona del tren de aterrizaje principal, cuaderna 21. En la zona de cabina de pilotos también se apreciaba aplastamiento longitudinal, aunque se mantenían los paneles del piso.

En la cabina de pasajeros sólo permanecían en su posición aproximada algunos formeros inferiores de cuadernas y los tramos delanteros de los raíles longitudinales de anclajes de asientos. Estos raíles habían sido segados por el impacto en la mayor parte de su longitud, a la altura del angular de empalme con el alma de las vigas longitudinales de la estructura del fuselaje.

En algunos raíles segados permanecían los herrajes de sujeción de asientos y los extremos de patas de asientos rotas.
